# TERMovIZE

## JAKO PROSTŘEDEK PRO ODHALOVÁNÍ A POSUZOVÁNÍ TEPELNÝCH MOSTŮ

Jako jeden z desítek případů, řešených od začátku roku 2006, jsme vybrali vlhkostní problémy v posledním nadzemním podlaží bytového domu T06B s větranou dvouplášťovou střechou a s tlumícími komorami na střeše, ukončujícími ventilační a kanalizační potrubí.

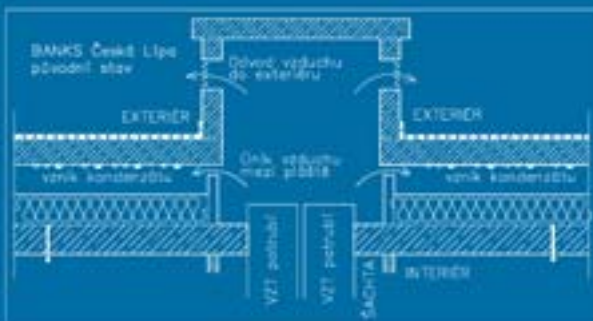
01| princip problému – nasávání vzduchu z komory do větrané vzduchové vrstvy (systém BANKS, Česká Lípa)

Princip problému je znázorněn na obr. /01/.

Vzduch z interiéru stoupá ventilačním potrubím do tlumicí komory. Ventilační potrubí je v komoře ukončeno. Vzduch z interiéru by měl být odveden do exteriéru. Protože je však komora vadná, je vnitřní teplý vzduch nasáván štěrbinou ve stěnách komory do větrané vzduchové vrstvy. Ve vzduchové vrstvě a u chladných povrchů stoupne relativní vlhkost vzduchu a dochází ke kondenzaci – zejména na spodním povrchu horního pláště střechy. Kondenzát namrzá na chladném povrchu a po oteplení taje, stéká na spodní plášť a prosakuje spárami v panelech do interiéru.

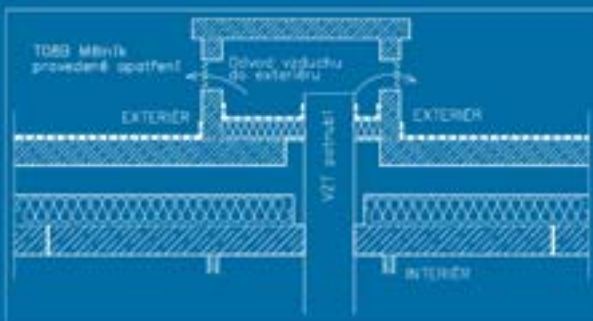
02| řešení problému – prostor komory oddělen v úrovni druhého pláště střechy deskou POLYDEK (systém T08B, Mělník)

Odstranění problému spočívá v dodatečném oddělení prostoru tlumicí komory od větrané vzduchové vrstvy dvouplášťové střechy. To obvykle realizujeme položením desky tepelné izolace z EPS s nakaširovaným asfaltovým pásem (POLYDEK). Asfaltový pás se vytahuje na stěny komory a opracují se jím veškeré prostupy (ventilační a kanalizační potrubí, příp. kabely) /obr. 02, 04 a 07/.

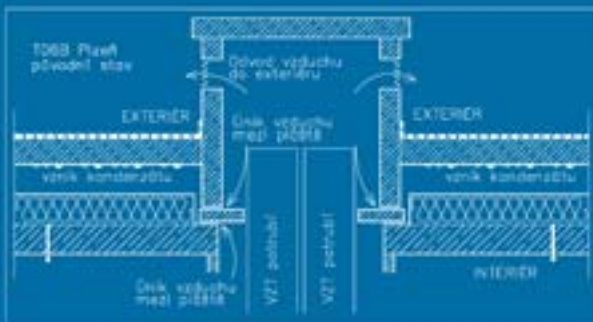
03| princip problému – dvě místa proudění vzduchu z komory do větrané vzduchové vrstvy (systém T06B, Plzeň)

Při bližším prozkoumání šachet byl zjištěn další otvor /obr. 3, 4, 13 a 14/. Jedná se o štěrbinu mezi stropním panelem a spodní částí šachty způsobenou chybějícím podbetonováním. Svou orientací otvory odpovídají termograficky zjištěným průnikům teplého vzduchu z interiéru do střechy.

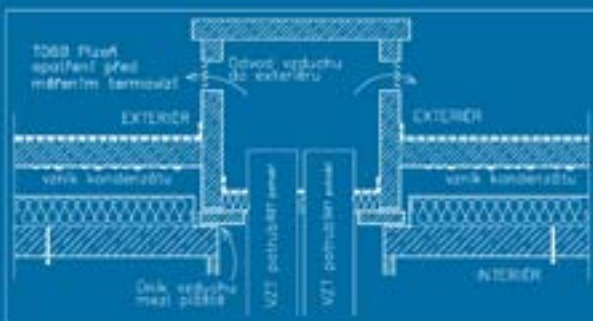
04| řešení problému – princip úpravy obdobný jako na obr. /02/ (systém T06B, Plzeň)

Na bytovém domě T06B v Plzni vše nasvědčovalo stejnému problému. Majitel objektu předpokládal, že se jedná o zatékání netěsnou krytinou. Nechal proto provést kompletní rekonstrukci hydroizolace střechy. Zatékání však neustalo. Atelier stavebních izolací, na který se majitel následně obrátil, odhalil vadu tlumících komor a navrhl standardní způsob odstranění, tzn. oddělení prostoru komory od vzduchové vrstvy /obr. 04/. Ani toto opatření však nevedlo k úplnému odstranění vlhkostních problémů.

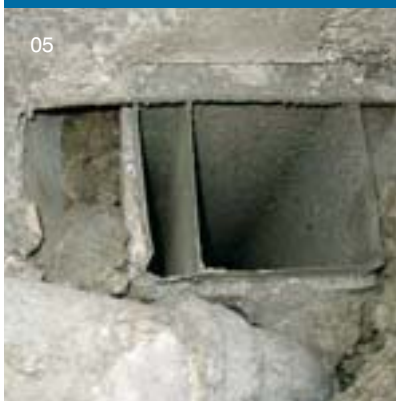
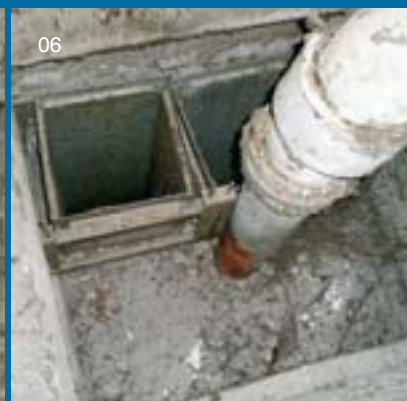
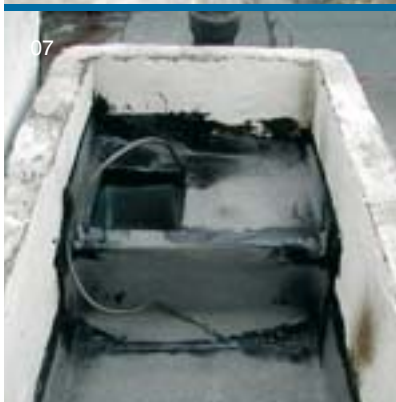
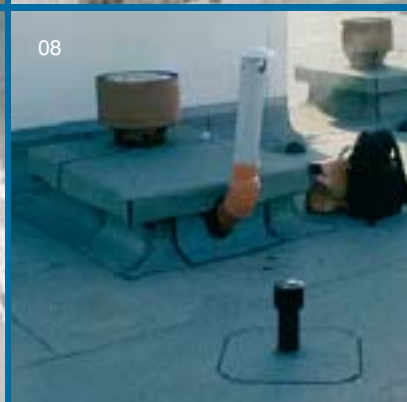
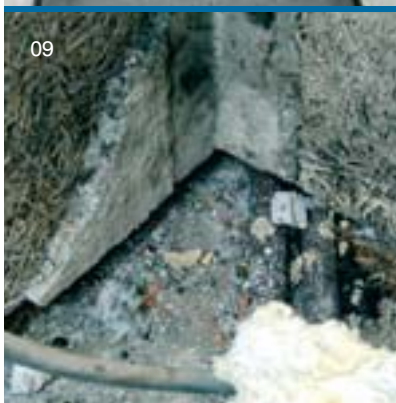
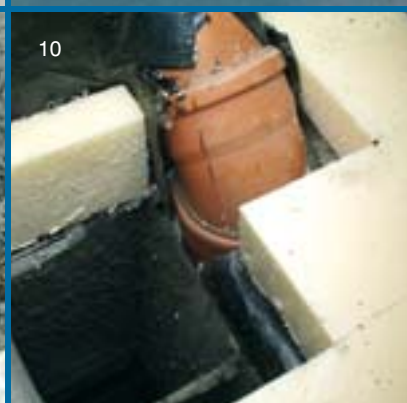
- 05 | tlumicí komora T08B Mělník – původní stav
- 06 | tlumicí komora BANKS Česká Lípa – původní stav
- 07 | tlumicí komora T08B Mělník – konstrukční opatření
- 08 | problematická tlumicí komora na objektu T06B v Plzni
- 09 | prvotně zjištěná štěrbinou způsobující proudění vzduchu a kondenzaci
- 10 | rozpracované opatření pro odstranění problému – Oddělení prostoru komory od vzduchové vrstvy deskami POLYDEK (EPS s nakaširovaným asfaltovým pásem), zateplení extrudovaným polystyrenem

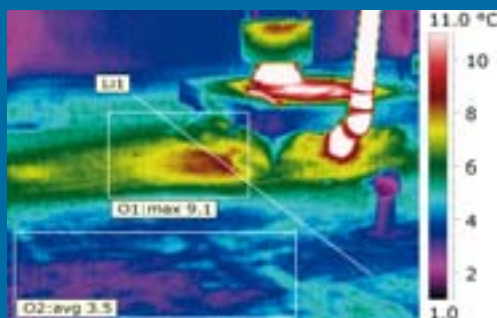
11

Na termovizním snímku /obr. 11/ je patrné proudění vzduchu z interiéru na straně komory vzduchotechniky. Obrazec O1 znázorňuje nejvyšší teplotu v oblasti vedle komory. Obrazec O2 znázorňuje charakteristickou teplotu střešního pláště. Z porovnání povrchových teplot z obrazců O1 a O2 je zřejmé, že teplota vedle komory je cca o 5,5°C vyšší než na charakterické ploše střešního pláště.

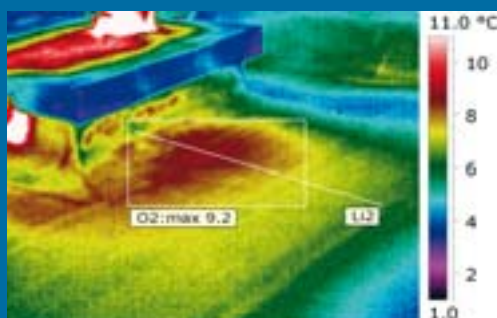
12

Termovizní snímek další komory /obr. 12/ zobrazuje obdobnou situaci. Opět je na střešním plášti na boku komory vzduchotechniky patrná výrazná teplotní anomálie, která je způsobena prouděním teplého vzduchu z interiéru.

Na základě termovizního měření bylo zjištěno místo proudění vzduchu z interiéru do vzduchové vrstvy ve střeše. Ze snímků je patrné, že se

zřejmě jedná o další systémovou chybu v provedení šachty. Chyba se opakovala na všech třech komorách vzduchotechniky na střeše. Proto bylo přistoupeno k rozebrání obkladů šachty v bytech v posledním nadzemní podlaží a byl proveden průzkum všech komor z interiéru /obr. 13 a 14/.
