PROBLEMATIKA SKLÁDANÉ VĚTRANÉ FASÁDY

SKLÁDANÉ VĚTRANÉ FASÁDY JSOU POMĚRNĚ OBLÍBENÉ A BĚŽNĚ SE NAVRHOJÍ NA OBČANSKÉ I HALOVÉ OBJEKTY. PŘI PRŮZKUMU JEDNÉ Z NICH SE HLEDALA PŘÍČINA RŮSTU PLÍSNÍ NA VNITŘNÍCH POVRŠÍCH STĚN. VYUŽILO SE MIMO JINÉ BEZKONTAKTNÍHO MĚŘENÍ POVRCHOVÝCH TEPLŮT TERMOVIZNÍ KAMEROU.

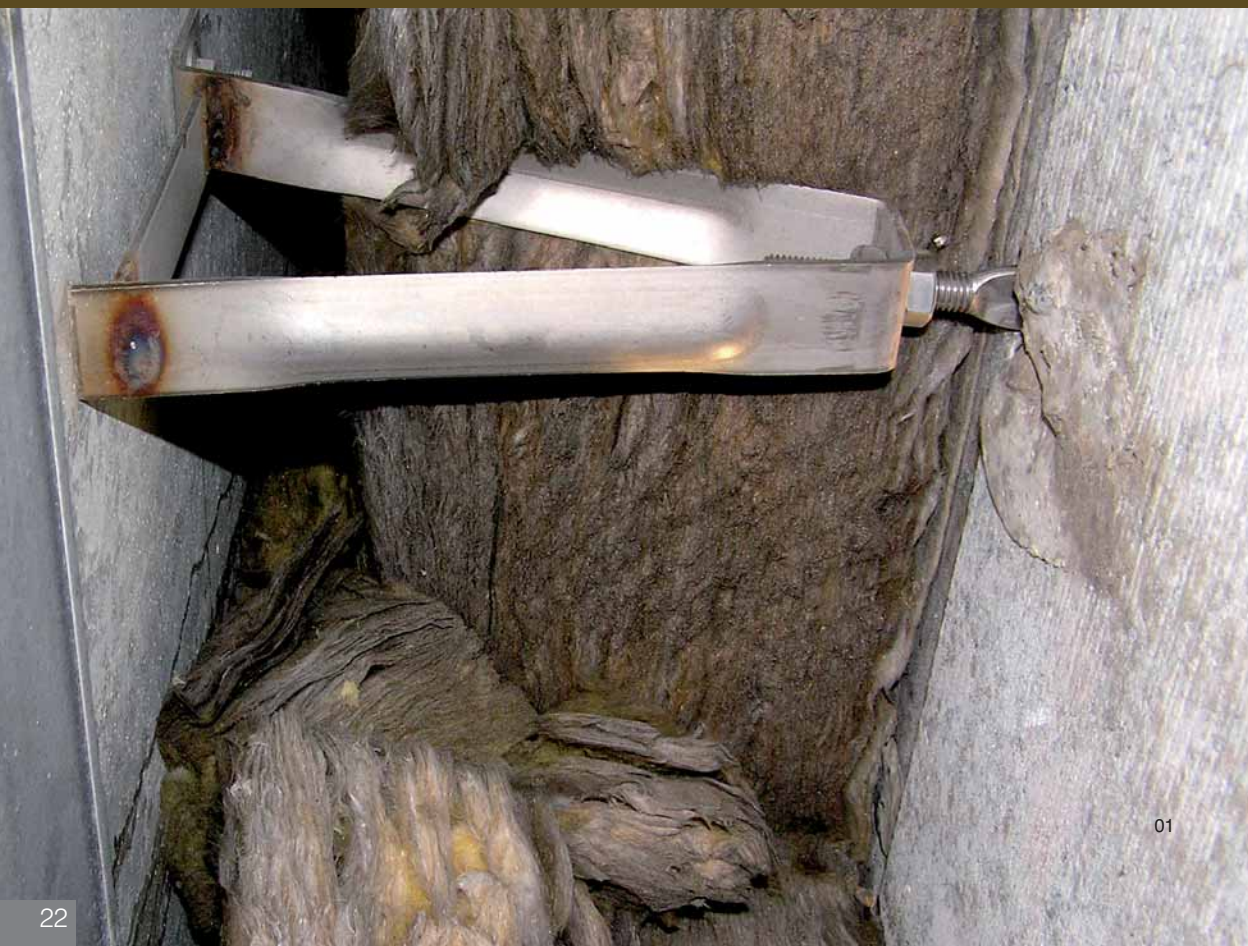
- 01| Odtřzení tepelné izolace od nosné stěny
02| Depozitář archivu

Lokálně byla objevena místa s odtrženou tepelnou izolací od nosné železobetonové stěny /foto 01/ nebo posunutou oproti původní poloze /foto 08/. Po dešti byla tepelná izolace nasáknutá vodou /foto 09/. Lokálně se na tepelné izolaci vyskytují řasy /foto 10/.

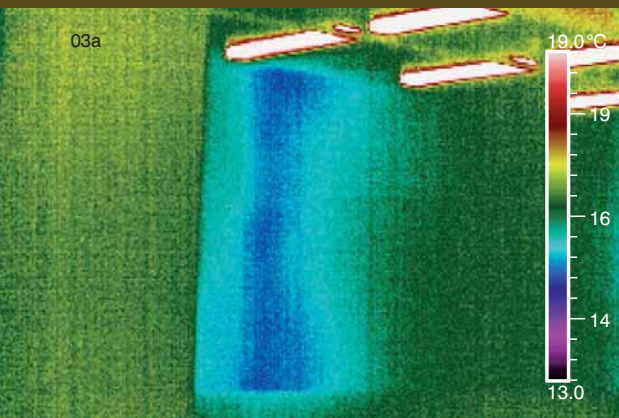
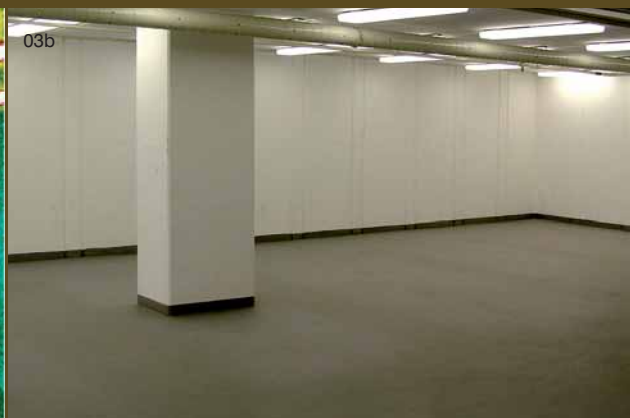
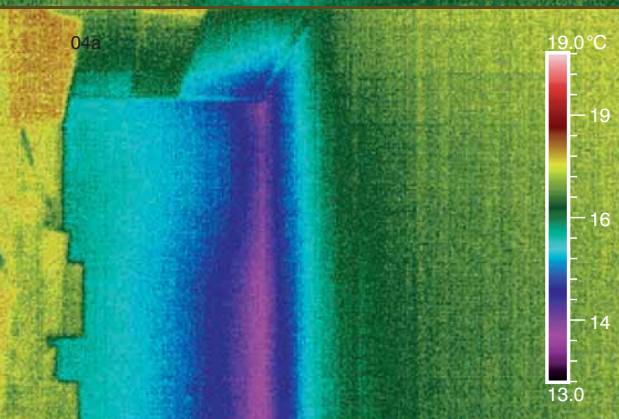
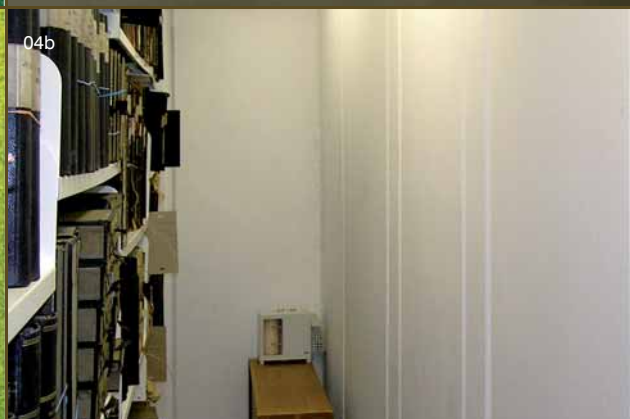
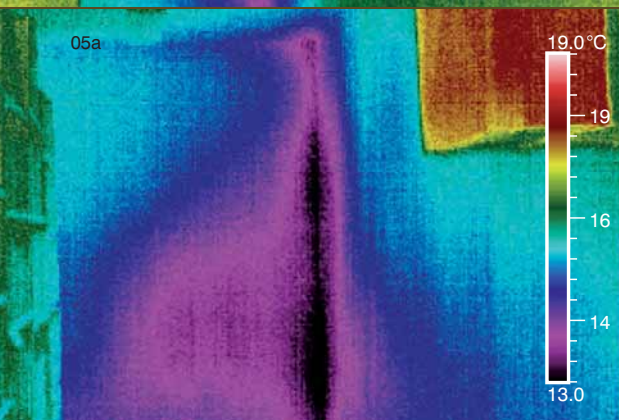
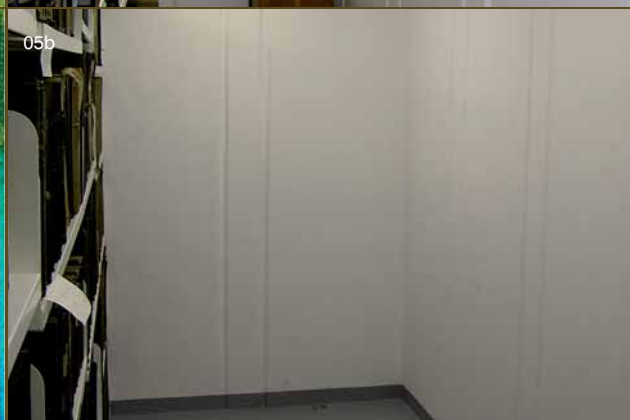
03–05 | Příklad termovizních snímků
Obr. 01–02 | 3D model s vyznačenými
defektními místy

Snímání termovizní kamerou umožňuje celoplošnou kontrolu. Příklady termovizních snímků jsou na fotografiích /03a–05a/. Měření bylo provedeno na vnitřních površích všech depotních sálů.

Po vyhodnocení termovizních snímků byl zhotoven 3D model /obr. 01 a 02/ s vyznačenými místy s povrchovými teplotami tak nízkými, že v nich hrozí riziko růstu plísní. Jak je z obr. 01 a 02 patrné, měření prokázalo, že problém není pouze u třech depotních sálů, kde začaly růst plísně, ale že je problém daleko rozsáhlejší. Riziková místa se nacházejí po celé výšce v severním a západním rohu objektu a u požárního schodiště a lokálně u východního rohu objektu a dekorativní prosklené části. Uvedené se týká cca 15 až 20 % plochy fasády.

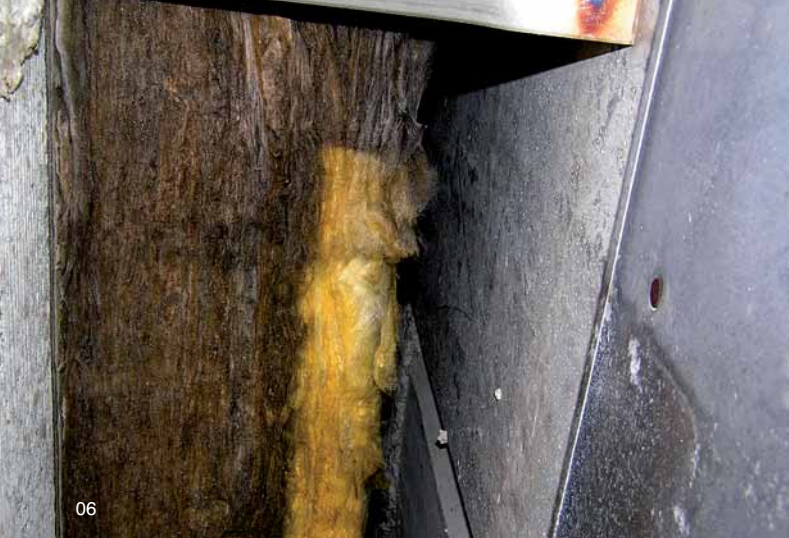
06

Průzkum ukázal na několik možných příčin výše popsaných jevů. V projektové dokumentaci byly jako tepelná izolace navrženy desky z minerálních vláken ORSIL M. Lokálně byly v části vrstvy tepelné izolace desky z minerálních vláken nahrazeny deskami z vláken skleněných /foto 06/, a to na pozici blíže k exteriéru. Tepelná izolace ze skleněných vláken je pro svou vyšší nasákavost a horší mechanické vlastnosti pro fasádu nevhodná.

- 06| Lokální použití tepelné izolace ze skleněné vlny
- 07| Tepelná izolace ve spáře
- 08| Vlákničitá tepelná izolace posunutá oproti původní poloze, nalevo patrná chybějící tepelná izolace z extrudovaného polystyrenu, která je umístěna pouze v úrovni soklu
- 09| Tepelná izolace nasáknutá vodou po dešti
- 10| Růst řas na tepelné izolaci

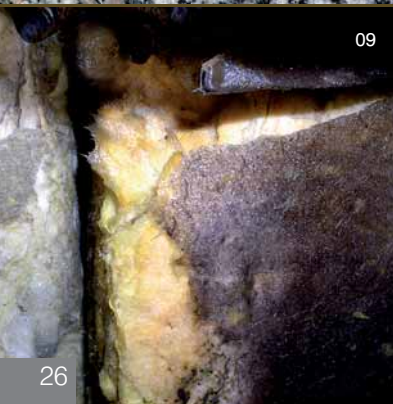
09

Neutěsněné spáry mají za následek dotaci tepelné izolace vodou. Tepelná izolace cyklicky namáhaná srážkovou vodou ztrácí své mechanické a hydrofobní vlastnosti. Potom může dojít – stejně jako v tomto případě – k jejímu zhroucení do vzduchové vrstvy. Tím tepelná izolace ztrácí svou spojitost a navíc jsou vytvořeny podmínky pro ještě větší míru dotace izolace vodou. Vlhká a lokálně odtržená tepelná izolace má přirozeně za následek nízké povrchové teploty na vnitřních površích stěn.

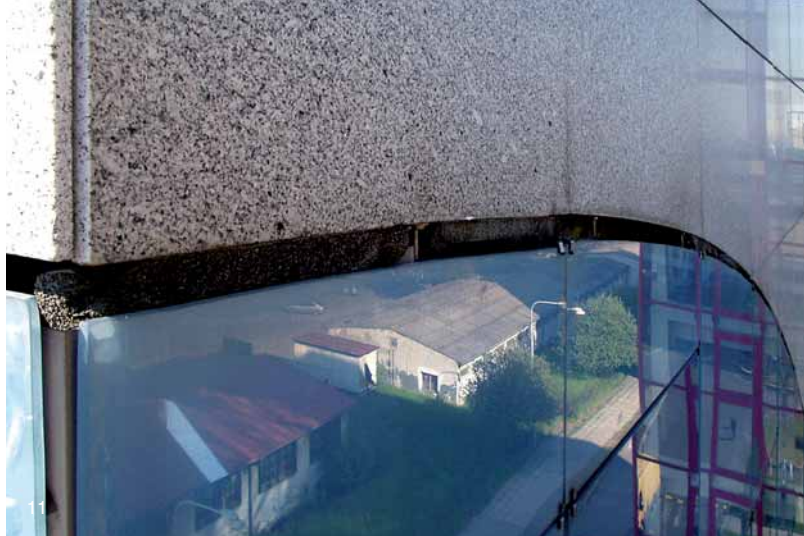
Spáry mezi žulovými deskami a dekoračními skleněnými tabulemi jsou širší než mezi žulovými deskami. Pro jejich utěsnění bylo použito přířezů z desek PU pěny. Přířezy jsou lokálně degradované nebo zcela chybí /foto 11 a 12/. Šířka spár mezi žulovými deskami je proměnlivá /foto 13/.

Nejnižší povrchové teploty byly naměřeny v depotních sálech v 5. NP až 7. NP. Zde se na fasádě nachází dekorace z modrých skleněných tabulí. To ukazuje na zatékání skrz spáry mezi skleněnou a kamennou částí fasády. Projektant správně odhadl, že tyto spáry budou z hlediska zatékání rizikové, a proto navrhl jejich utěsnění. Najít však dostatečně trvanlivé materiálové řešení utěsnění je velice obtížné. Díky degradaci těsnění proniká právě tímto místem největší množství vody do fasády. Pro tento případ by asi bylo lepší zvolit konstrukční ochranu vhodným řešením detailu.

- 11| Degradovaná PU izolace mezi žulovými deskami a dekorativními skleněnými tabulemi
- 12| Degradovaná PU izolace mezi žulovými deskami a dekorativními skleněnými tabulemi
- 13| Proměnlivá šířka spár mezi žulovými deskami
