REKONSTRUKCE STŘECHY

BAZÉNOVÉ HALY V PLZNI

NAVRHOVÁNÍ OBALOVÝCH KONSTRUKCÍ KRYTÝCH BAZÉNŮ JE Z POHLEDU STAVEBNÍ FYZIKY SLOŽITOU PROBLEMATIKOU, A TO PŘEDEVŠÍM Z DŮVODU EXTRÉMNÍCH VLHKOSTNÍCH A TEPLOTNÍCH PODMÍNEK, KTERÉ V INTERIÉRU BAZÉNŮ PANUJÍ. SPORTOVNÍ KLUB RADBUZA PLZEŇ OBJEDNAL PŘED PLÁNOVANOU REKONSTRUKCÍ STŘECHY BAZÉNOVÉ HALY U ATELIERU DEK ZPRACOVÁNÍ KOMPLEXNÍHO NÁVRHU REKONSTRUKCE STŘECHY VČETNĚ PROJEKTOVÉ DOKUMENTACE.

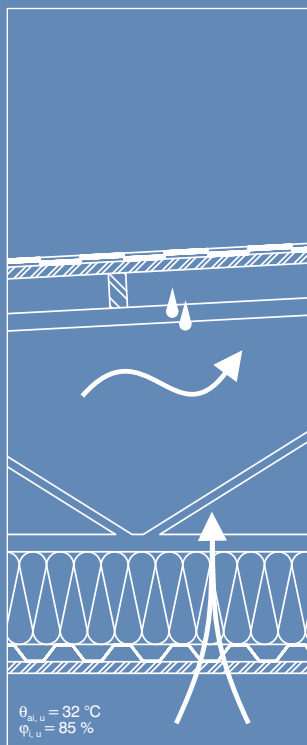
Obr. 01 | Původní skladba střechy

Na základě průzkumu objektu lze konstatovat, že poruchy (kondenzace vodní páry ve vzduchové mezeře, koroze ocelové konstrukce) byly způsobeny dvěma hlavními příčinami. V první řadě se jednalo o nedostatečnou vzduchotěsnicí funkci dolního pláště. Parotěsnicí a vzduchotěsnicí funkci měla pravděpodobně zajistit nopová fólie. Ta byla pouze volně ukončena u zdi, spoje byly pouze volně překryté. Prostupy (rozvody elektřiny apod.) nebyly nijak těsněny /foto 11 a 12/.

- Krytina z asfaltových pásů
- Dřevěné badnění a dřevěné vaznice
- Ocelová příhradová konstrukce/Vzduchová vrstva
- Tepelná izolace z minerálních vláken
- Nopová fólie
- Trápězový plech

V druhé řadě se jednalo o nedostatečný tepelný odpor horního pláště a obvodové stěny v oblasti vzduchové vrstvy.

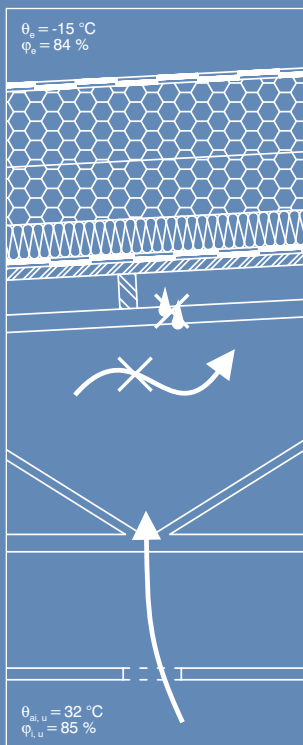
Obr. 02 | Nová skladba střechy

- Krytina z asfaltového pásu ELASTEK 40 COMBI
- Tepelná izolace POLYDEK, EPS, minerální vlákna
- Původní krytina z AP badnění a dřevěné vaznice
- Ocelová příhradová konstrukce
- Vzduchová vrstva napojená na vnitřní prostředí
- Minerální akustický pohled

Nově navržená skladba střechy je jednoplášťová s akustickým minerálním podhledem. Veškeré nové tepelněizolační a hydroizolační vrstvy byly umístěny na původním horním plášti střechy. Při návrhu bylo využito původní hydroizolační vrstvy z asfaltových pásů, která v nové skladbě slouží jako parozábrana. Bylo navrženo celý původní dolní plášť střechy a svislé obvodové konstrukce v úrovni střechy odstranit a dolní plášť nahradit akustickým podhledem. Svislá obvodová konstrukce byla navržena lehká montovaná se vzduchotěsnicí a parotěsnicí vrstvou ze samolepicího asfaltového pásu. Takto navržená konstrukce je jako celek spolehlivě vzduchotěsná, přičemž odpadá nutnost vzduchotěsně opracovat prostupy akustickým podhledem a napojení podhledu na svislé obvodové konstrukce.

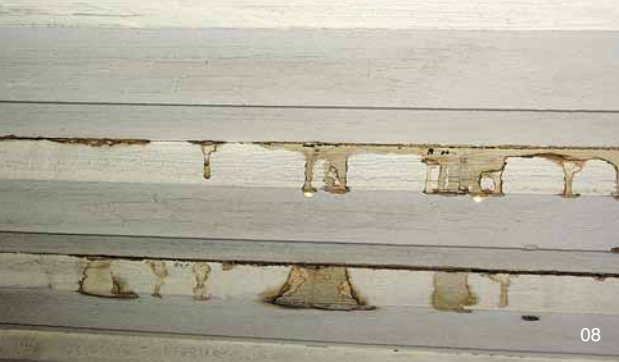
V zimních měsících docházelo ke kondenzaci vodní páry na spodním povrchu horního pláště. Kondenzát následně protékal přes tepelnou izolaci do interiéru bazénové haly /foto 08/. Kondenzace se projevovala také na obvodové konstrukci /foto 09/, kde při teplotách pod bodem mrazu zamrzala. Nosná ocelová konstrukce, vystavená působení kondenzátu, byla na řadě míst zasažena korozí.

- 05 | Konstrukce ve vzduchové vrstvě
- 06 | Konstrukce ohraničující vzduchovou vrstvu
- 07 | Povrchová kondenzace na ocelové a dřevěné konstrukci, odkapávání kondenzátu
- 08 | Kondenzát v interiéru
- 09 | Zmrzlý kondenzát na fasádě

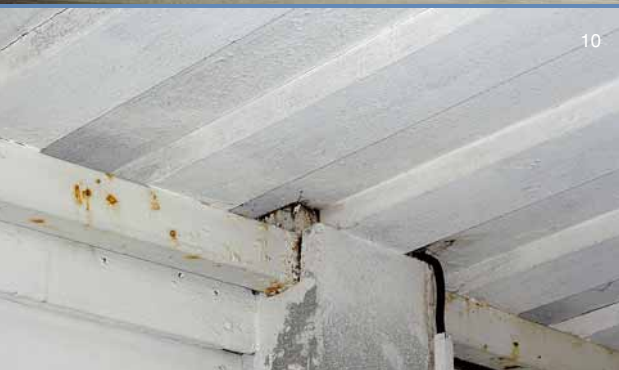
- 10 | Koroze ocelových prvků v interiéru
- 11 | Volné ukončení nopové fólie u stěny
- 12 | Prostup kabelu bez vzduchtěsného opracování

Nejprve byl odstraněn celý spodní plášť střechy a svislá obvodová konstrukce v oblasti vzduchové vrstvy střechy. Obnažená ocelová a dřevěná nosná konstrukce byla zkontrolována. Ocelové části byly opískovány a opatřeny antikoročním nátěrem. Poškozené dřevěné části byly vyměněny.

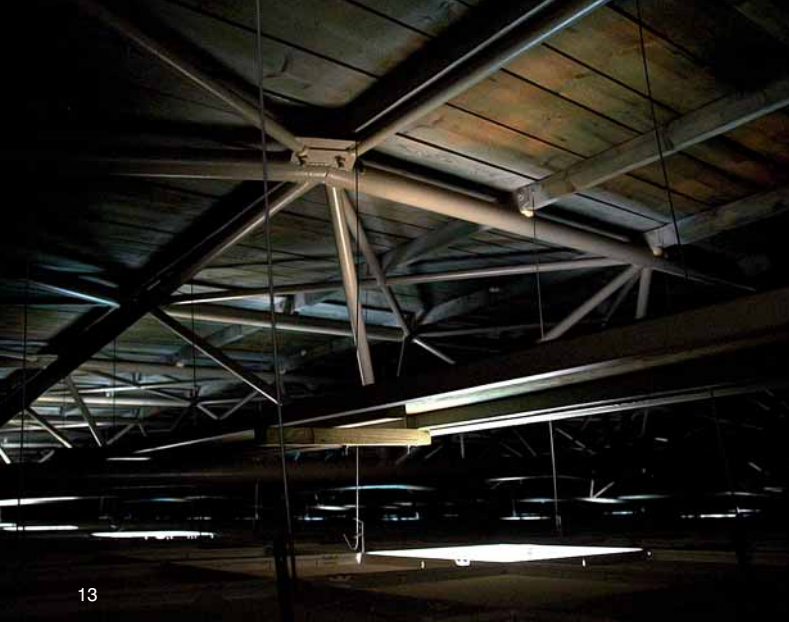
- 13 | Vzduchová vrstva nad podhledem po rekonstrukci
- 14 | Nový akustický minerální podhled
- 15 | Detail fasádního systému DEKMETAL na budově bazény

Ze strany interiéru byl zrealizován akustický podhled. Prostor vzduchové vrstvy nad podhledem byl propojen s interiérem přes mřížky v podhledu, tak aby podhled neměl negativní vliv na tepelně-vlhkostní režim střechy /foto 13 a 14/.
