Rekonstrukce šikmé střechy

srpen 2007

Bytový dům, Praha 6 - Dejvice

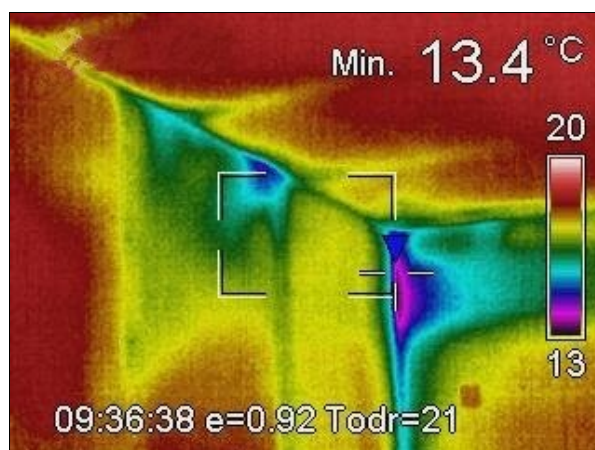
Ze strany interiéru lokálně docházelo v podkroví na povrchu sádrokartonových konstrukcí a stěn k tvorbě vlhkých map. Dále docházelo k růstu plísní ve styku šikmého podhledu a obvodové stěny. Uvedené problémy se vyskytovaly zejména v zimním a jarním období.

místo s výskytem vlhkostních poruch
