Revitalizace souboru tří panelových bytových domů

SBD Dobětice – průzkum, diagnostika, projekt

červen 2007

Brandtova 2-28, Ústí nad Labem, 400 11

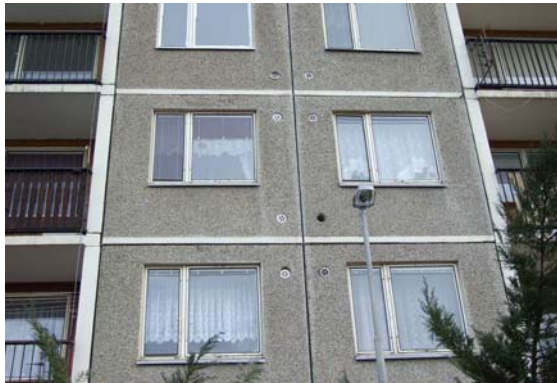
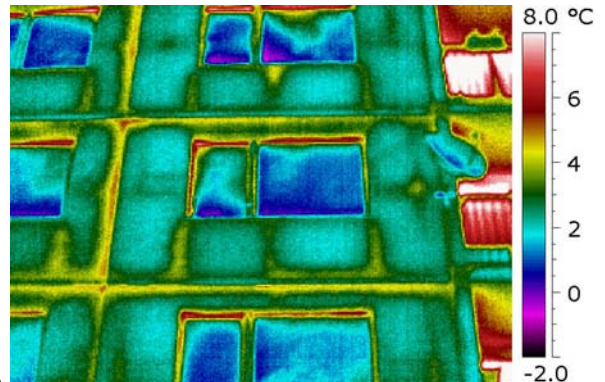
Měření povrchových teplot ukázalo, že teplotní pole na fasádě je velice nehomogenní. Na termovizním snímku A je patrné, že se tepelně propisují nejen spáry mezi panel, což je pro tento typ staveb typické, ale že se také propisují výztuhy jednotlivých panelů v oblasti parapetů, ostění i nadpraží oken. Obdobný jev je patrný také v úrovni vstupních dveří (obr. B).

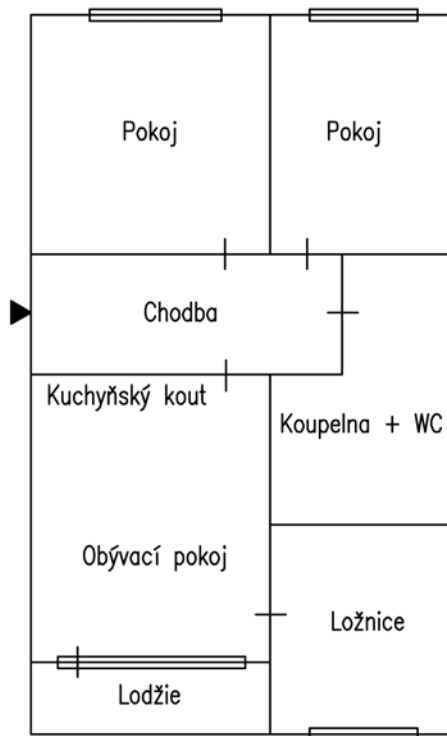
Obr. 1 – Schéma bytu

Byl vybrán vzorový byt o dispozici 4+kk, u kterého bylo provedeno měření těsnosti, tzv. blower-door test, před a po výměně oken (více informací o blower-door testu jsou na www.atelier-dek.cz). Dispozice měřeného bytu je na obr. 1. Byt byl v 7.NP (poslední nadzemní podlaží) a tvořila jej jedna vytápěná (větraná) zóna. Obvodové stěny ani střecha nebyly v době měření zatepleny.

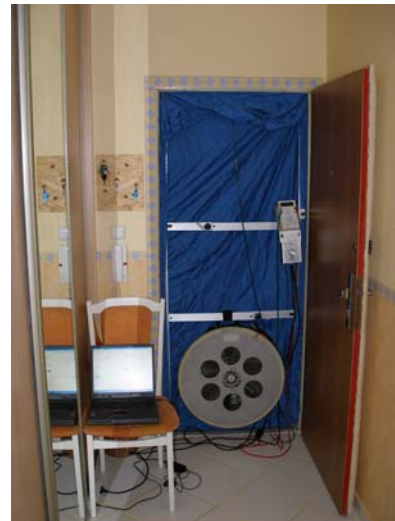
Obr. 2 – Zařízení blower-door test ve vstupních dveřích bytu

Měření bylo provedeno podle ČSN EN 13829 (73 0577) *Tepelné chování budov – Stanovení průvzdušnosti budov – Tlaková metoda metodou A* (měření budovy nebo prostoru v provozním stavu s tím, že se před měřením neprovádí žádná opatření, která by zlepšovala těsnost oproti běžně používanému stavu) i *metodou B* (měření obálky budovy nebo prostoru s tím, že se před měřením uzavřou a utěsní všechny otvory, které nemají ovlivnit výsledky měření). Zařízení blower-door test bylo umístěno ve vstupních dveřích (obr. 2). Jednotlivé fáze a výsledky měření jsou uvedené v tab. 1.

Intenzita výměny vzduchu v provozním stavu před výměnou oken $n_{50} = 5,5 \text{ h}^{-1}$ nesplňuje doporučenou hodnotu celkové intenzity výměny vzduchu dle ČSN 73 0540-2 *Tepelná ochrana budov – Část 2: Požadavky*. Po výměně oken se hodnota snížila na $n_{50} = 1,1 \text{ h}^{-1}$ a splňuje jak doporučenou hodnotu pro objekty s přirozeným větráním ($4,5 \text{ h}^{-1}$), tak také pro prostory s nuceným větráním ($1,5 \text{ h}^{-1}$). Výměnou oken tedy došlo k výraznému zlepšení těsnosti bytu.

Intenzita výměny vzduchu v provozním stavu při přirozeném tlakovém rozdílu $n_4 = 0,22 \text{ h}^{-1}$ splňuje dle ČSN 73 0540-2 doporučenou hodnotu intenzity výměny vzduchu v neužívané místnosti, ale již nesplňuje požadovanou intenzitu výměny vzduchu v užívané místnosti. To znamená, že míra těsnosti funkční spáry nových oken, která je nutná k dodržení maximální výměny vzduchu při tlakovém rozdílu 50 Pa paradoxně

způsobuje, že není splněn požadavek na minimální hygienickou výměnu vzduchu při tlakovém rozdílu 4 Pa, a to ani při proříznutém těsnění. Tento stav může změnit pouze uživatel bytu otevíráním oken.

Po výměně oken nelze současně splnit požadavek na maximální intenzitu výměny vzduchu při tlakovém rozdílu 50 Pa a minimální požadovanou hodnotu celkové intenzity výměny vzduchu pro prostory s plynovým spotřebičem. Stav lze řešit

- instalací rekuperační jednotky v rámci bytu,
- přechodem na jiný zdroj energie, např. výměnou plynového sporáku za elektrický.

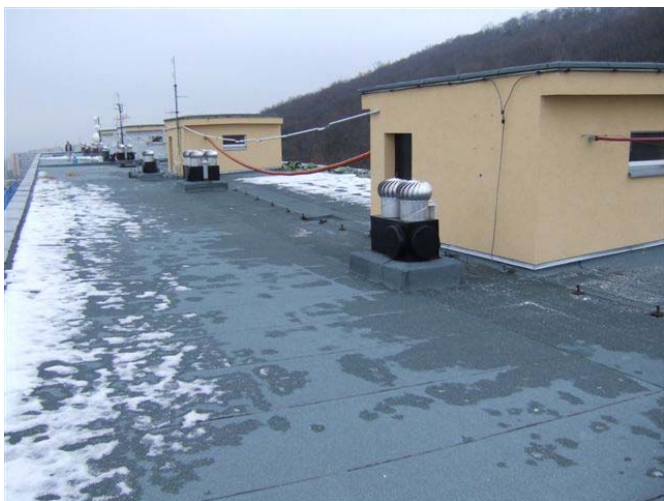
Střecha objektu – po rekonstrukci

U předmětných objektů byla provedena rekonstrukce dvouplášťových střech. Horní plášť střech bylo nutné , z důvodu zjištění výskytu trhlin během průzkumu, staticky posoudit. Byla provedena nová povlaková hydroizolace z asfaltových pásů a střechy byly zatepleny systémem POLYDEK. Byly utěsněny větrací otvory a střechy byly nově koncipovány jako dvouplášťové nevětrané. Dále bylo přistoupeno k zateplení fasády, výměně výplní otvorů a k rekonstrukci lodžii – demontáži původních dřevěných průčelních lodžiových stěn a jejich novému provedení z plynosilikátových tvárnic s následujícím zateplením. Nově byla řešena konstrukce zábradlí.

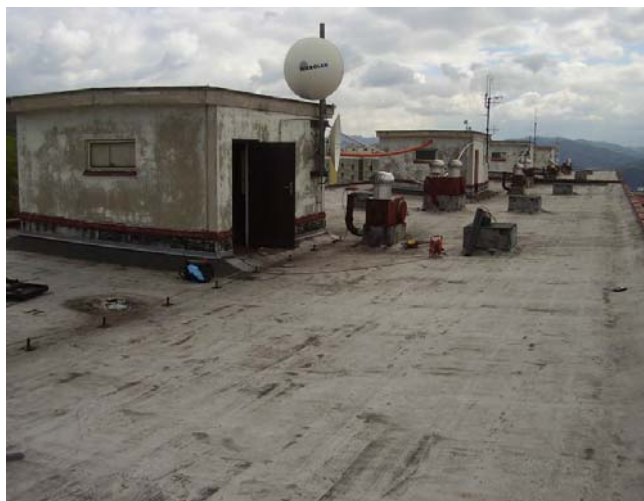
U předmětných objektů docházelo lokálně k zatékání střechou – hydroizolace vykazovala v ploše i v detailech netěsnosti. Materiál výplní otvorů byl místy značně degradovaný, okna netěsná. Obalové konstrukce objektů nesplňovaly požadavky platných tepelnětechnických norem.

Střecha objektu - původní

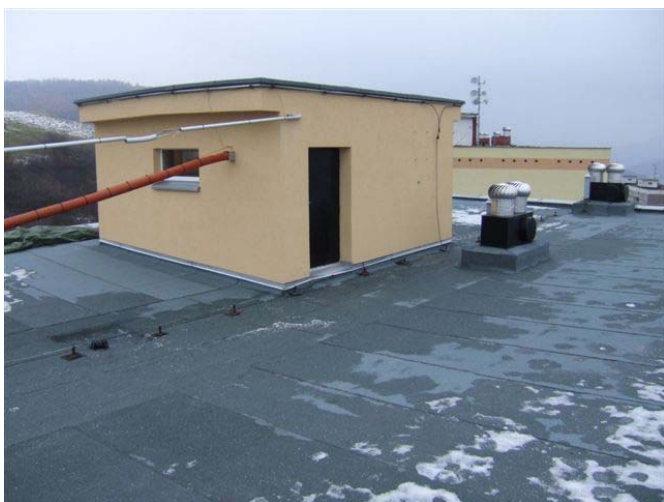
Strojovna výtahu – po rekonstrukci

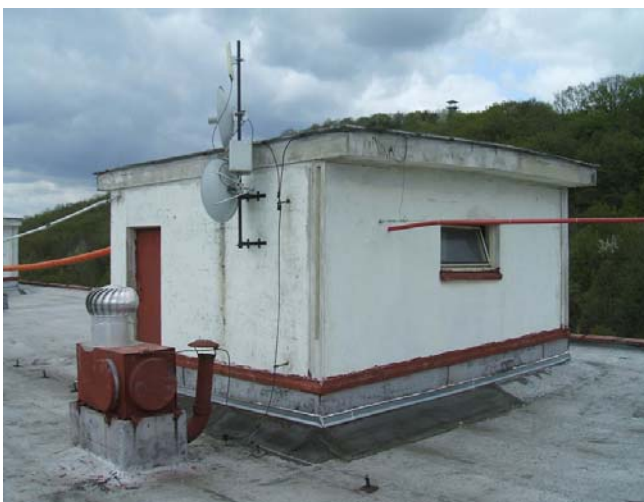
Strojovna výtahu - původní

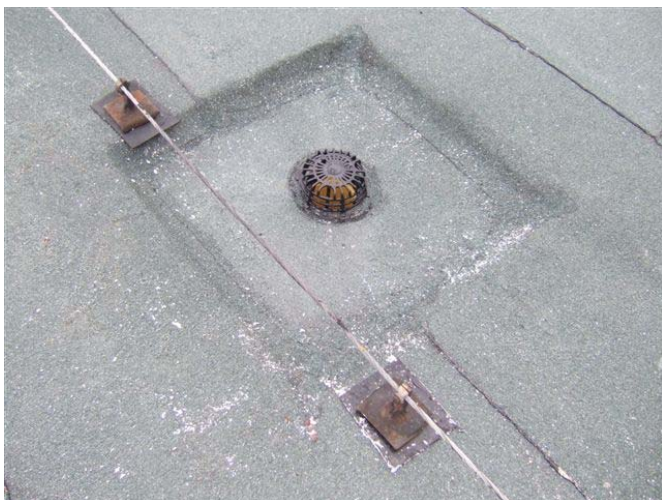
Vtok – po rekonstrukci

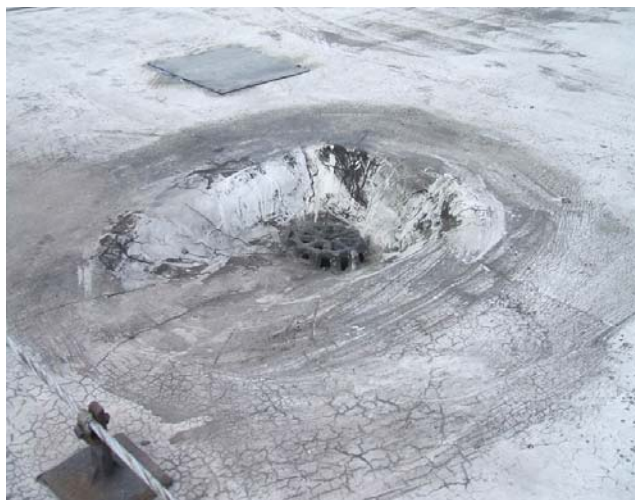
Vtok - původní

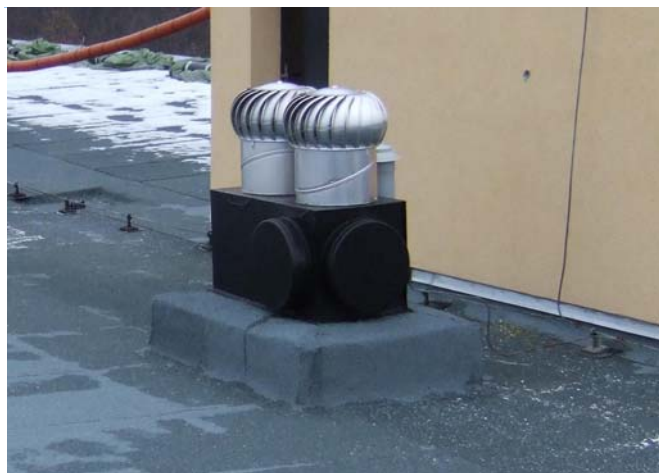
VZT – po rekonstrukci

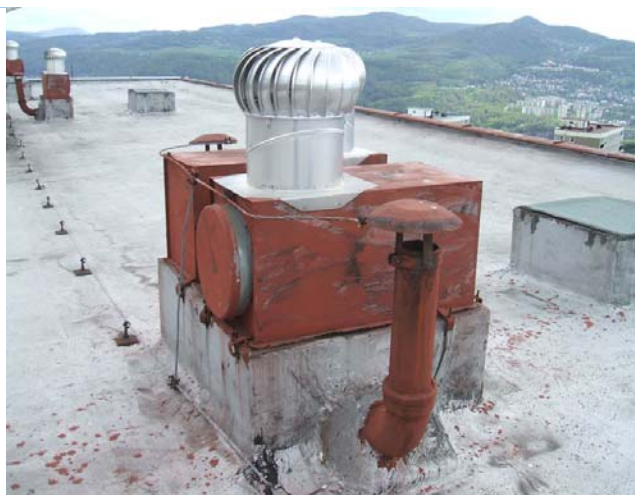
VZT - původní

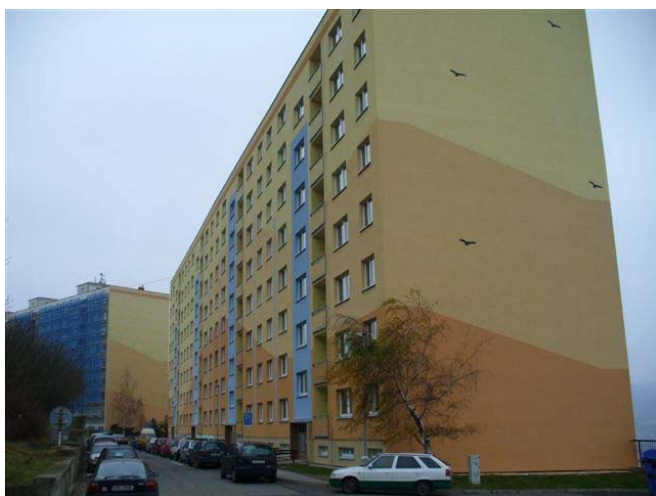
Fasáda objektu – po rekonstrukci

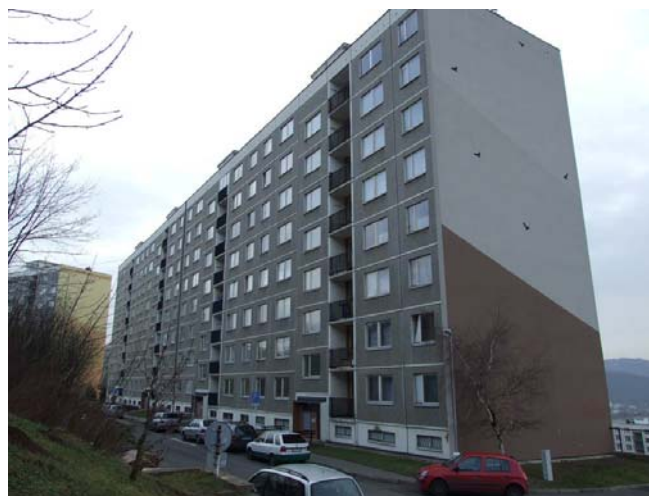
Fasáda objektu - původní

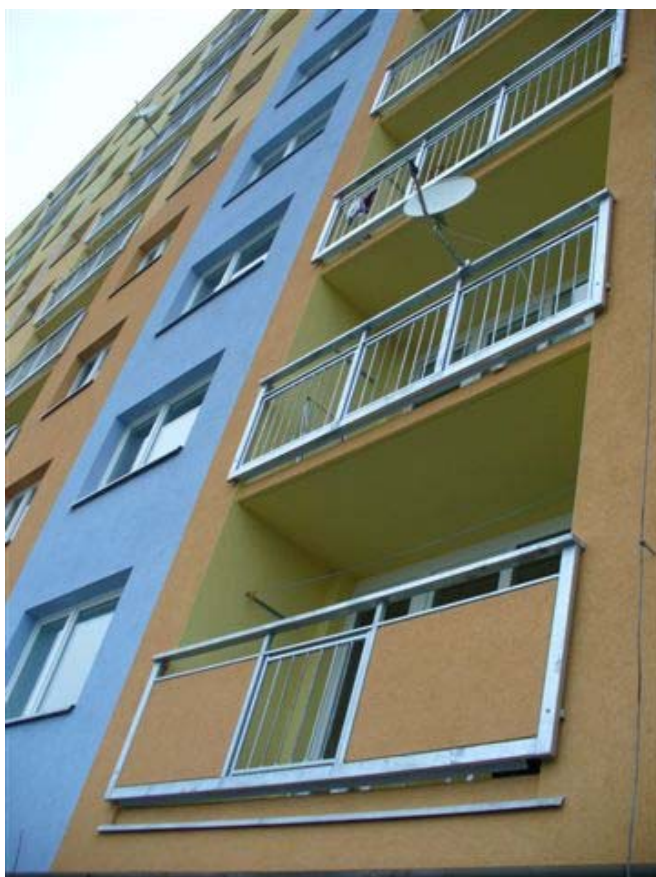
Lodžie – po rekonstrukci

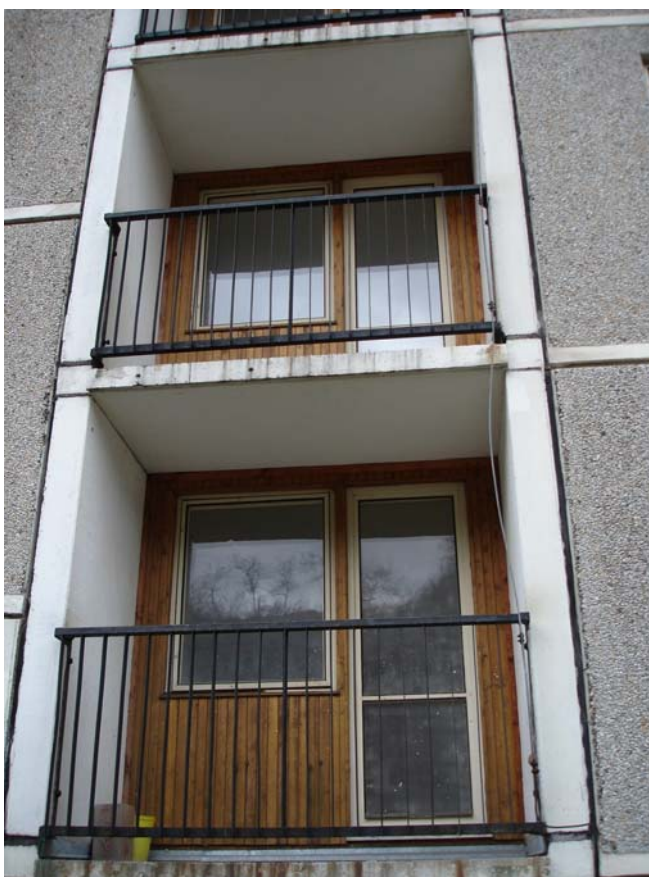
Lodžie - původní
