HISTORIE INVERZNÍ SKLADBY V PLOCHÝCH STŘECHÁCH

ZKUŠENOSTI Z PRVNÍ APLIKACE
SOUČASNÉ PŘÍSTUPY

SKLADBA STŘECH NAD SÁLY KONGRESOVÉHO CENTRA

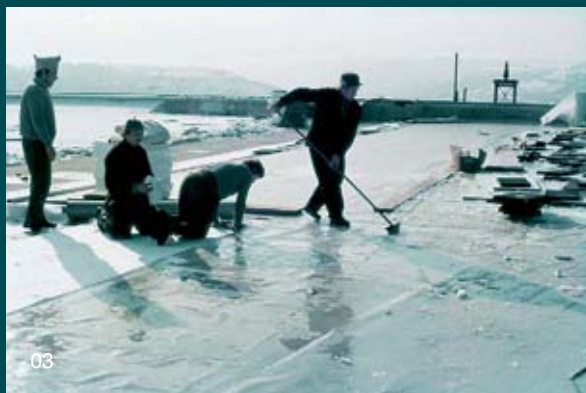
03

metrů styků fólií byly spojovány ručně pomocí horkovzdušného fenu, tetrahydrofuranu a zátěže pytlíku s pískem /foto 02/.

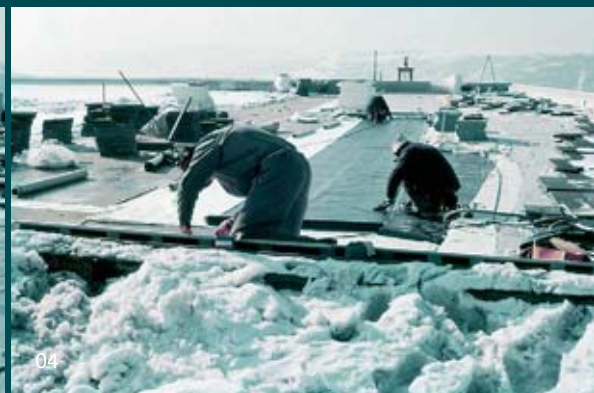
04

Často se pro denní záběr odhazoval ze střešní plochy sníh /foto 04/. Při tání sněhu a stékání vody po povrchu fólie na spoj se nezřídka voda z kritických míst vymetala koštětem /foto 03/.

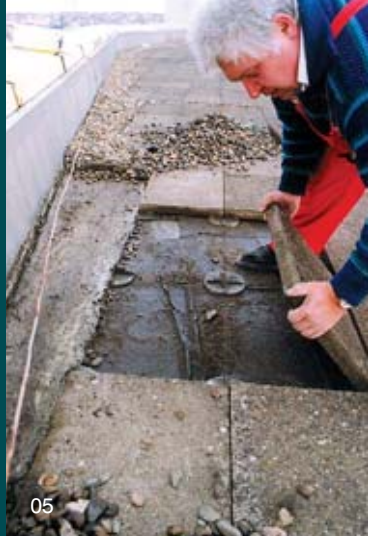
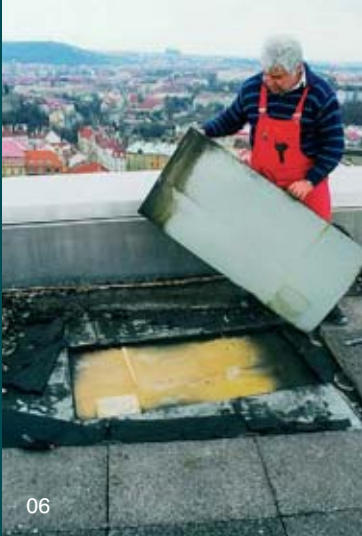
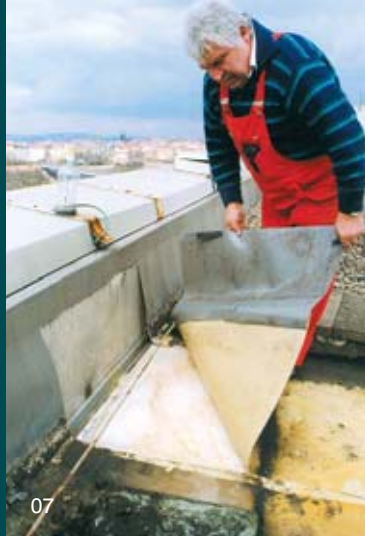
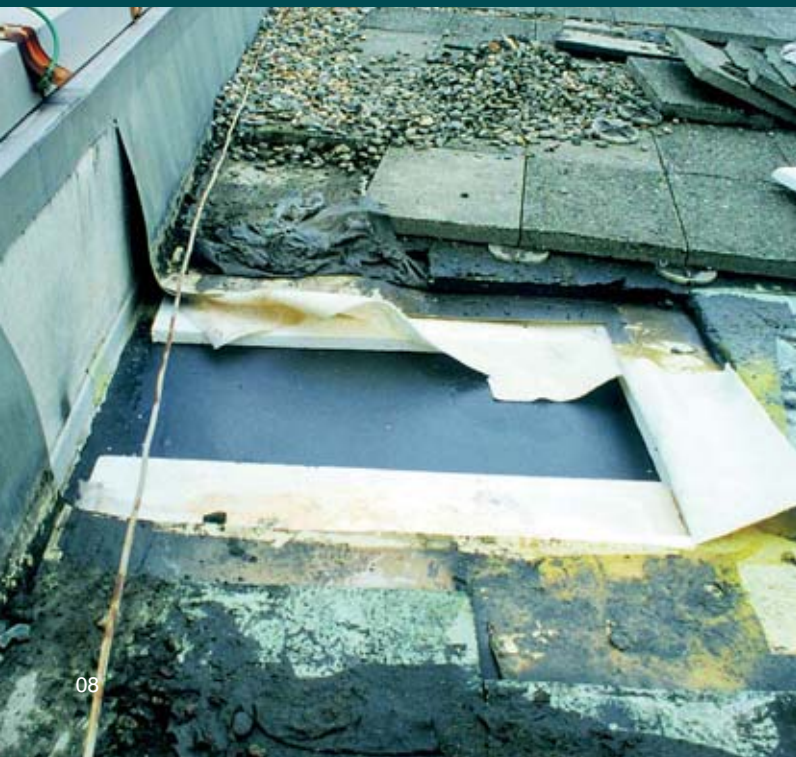
V osmi místech byl pomocí sond a následných laboratorních šetření kontrolován vlhkostní stav termoizolačních hmot a ve dvou místech u atik pak pomocí velkoplošných sond proběhla komplexní kontrola skladby /foto 05 až 08/.

Dále bylo zjištěno, že ve vrstvách roun je vázán asi 1 kgm^{-2} vody. Celkem tedy skladba obsahuje přibližně 2 kgm^{-2} vody (bez dlaždic a nosné vrstvy), což je velmi malé množství.

Na površích fólií z chráněné polohy ve skladbě i na površích fólií z atik (fólie stabilizované vůči vlivu povětrnosti) nebyly nalezeny viditelné stopy stárnutí, např. charakteristické rozpraskání povrchu v důsledku úniku změkčovadel. Zašpinění povrchu fólií z atik bylo možno zčásti odstranit pouhým omytím vodou /foto 09/. Spodní plochy byly nalezeny čisté a lesklé jako u nových fólií /foto 10/. Exaktní laboratorní vyšetření fólií, uskutečněné anonymně v Institutu testování a certifikaci ve Zlíně,

a/ Ve skladbě střešního pláště nebyla zaznamenána destrukce hlavních stavebních materiálů vlivem vlhkosti, teploty či jiných faktorů.

Diskuze: Desky tepelných izolantů, hydroizolační fólie i betonové dlaždice si zachovávají tvar i strukturu.

Pozn.: K určité ztrátě soudržnosti došlo u skleněných roun, pozorovatelné při vyjímání ze skladby, ochrannou a separační funkci ale plní.

V roznášecí desce plastových podložek dlaždic vznikají trhliny, patrně stárnutím, ty ale nenarušují funkci podložek.

U hydroizolační fólie z mPVC došlo v průběhu času ke smrštění o velikosti do 0,1%, v důsledku čehož se fólie v některých místech posunula od atik o cca 6 cm. Tento posun je ale velmi malý a nevedl ke ztrátě hydroizolační funkce fóliového systému.

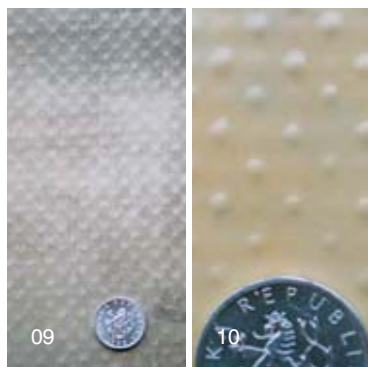
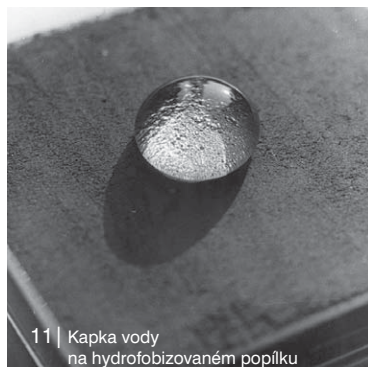
11 | Kapka vody na hydrofobizovaném popílků

Pozn.: – Hydrofobizovaným násypům byla věnována pozornost v 60. letech 20. století. Studovány byly hydrofobizované popílky a písky [2]. Tyto materiály brání všeobecnému pronikání vody

skrze vrstvu /foto 11/. Jako samostatné vodotěsné opatření je však dle zkušeností nelze použít – podrobněji při jiné příležitosti.
