PRŮBĚH TEPLOT

VE SKLADBĚ STŘECHY

S OPAČNÝM
POŘADÍM
IZOLAČNÍCH
VRSTEV

ČLÁNEK NAVAZUJE
NA TÉMA ZPRACOVANÉ
V ČÍSLE DEKTIME 07/2006,
KDE BYLA POPSÁNA
PROBLEMATIKA KONDENZACE
VE VRSTVĚ EXTRUDOVANÉHO
POLYSTERENU S PLASTBETONEM
VE SLEDOVANÉ STŘEŠE S OPAČNÝM
POŘADÍM VRSTEV.

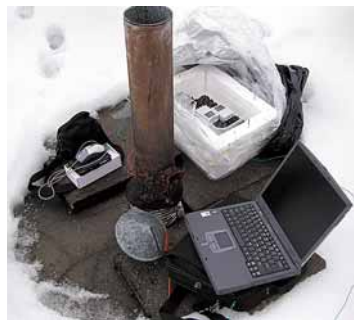
- 01 | U vtoku se trvale drží voda
- 02 | Prostor pro instalaci teplotních sond
- 03 | Umístění teplotních sond na hydroizolaci
- 04 | Instalace teplotní sondy do plastbetonu
- 05 | Teplotní sonda v plastbetonu
- 06 | Sonda na měření teploty venkovního vzduchu (před zakrytím)
- 07 | Zakrytá sonda na měření teploty venkovního vzduchu
- 08 | Zimní pohled na měření venkovní teploty vzduchu
- 09 | Zimní pohled na měření teploty srážek
- 10 | Letní pohled na měření venkovní teploty vzduchu
- 11 | Letní pohled na měření teploty srážek

Nejprve byla vyzvednuta jedna deska XPS po předchozím odříznutí zámku mezi deskami /foto 01 a 02/ a následně nainstalovány teplotní sondy na hydroizolaci v několika různých polohách /foto 03/. Sondy na hydroizolaci byly umístěny pod spáru desek tepelné izolace z XPS, pod desku XPS mimo spáru a pod desku XPS u vtoku, kde se trvale držela hladina vody.

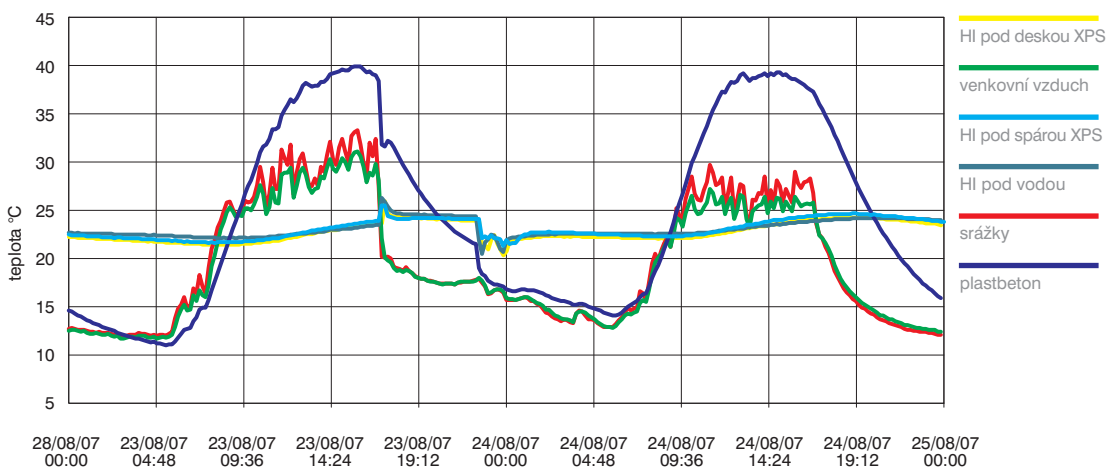
V grafu 02 je znázorněn vliv dešťových srážek na průběh teplot ve skladbě střechy v létě. Zvoleno bylo období s výskytem bouřek a silných dešťů mezi 23. a 25. srpnem 2007.

Pokud křivka teploty srážek je nižší než teplota vzduchu, jedná se o dešťové srážky.

Z průběhu teplot je patrné, že 23. 8. odpoledne začalo pršet a teplota vzduchu, srážek i plastbetonu prudce klesly. Naopak teplota na povrchu hydroizolace prudce stouply v důsledku přítoku srážkové vody ohřáté o povrch plastbetonu.

Další srážka následovala 23. 8. před půlnocí, kde je rovněž patrný pokles teploty vzduchu, srážek i plastbetonu. Vzhledem k tomu, že povrch plastbetonu byl relativně studený, došlo také k poklesu teploty na hydroizolaci vlivem přítoku srážkové vody.

Teploty v daných místech skladby střechy charakterizuje v grafu šest křivek. Modrá křivka znázorňuje teplotu v plastbetonu, zelená křivka teplotu venkovního vzduchu, červená křivka teplotu srážek, světle modrá křivka teplotu na hydroizolaci pod spárou desek XPS, žlutá křivka

teplotu na hydroizolaci pod deskou XPS mimo spáru a modrozelená křivka teplotu na hydroizolaci pod deskou XPS u vtoku.

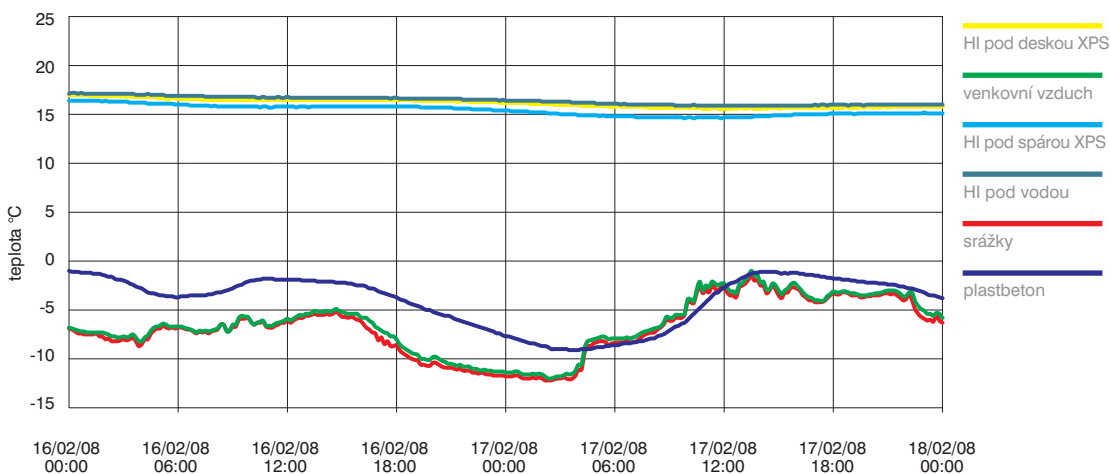
Na grafu 04 je patrný průběh teplot během zimního období s nejnižší teplotou venkovního vzduchu, která během zimy nastala.

Ve vybraném časovém intervalu ležela na střeše sněhová pokrývka. Ze shodného průběhu teplot venkovního vzduchu a srážek je patrné, že v tomto čase nedocházelo k působení slunce na střechu. Teplota plastbetonu byla vyšší než teplota vzduchu. To je dáno tepelněizolační schopností sněhové pokrývky. Vlivem sněhové pokrývky reaguje teplota plastbetonu na změnu teploty vzduchu se zpožděním. Ráno a v dopoledních hodinách je teplota plastbetonu dokonce nižší než teplota vzduchu. Hydroizolace je proti vlivu kolísání nízkých teplot v zimním měsících dostatečně chráněná vrstvami nad ní. Nedochází k zásadním vykyvům teplot na jejím povrchu.
