AQUAPARK V HORÁCH

EXTRÉMNÍ EXPOZICE
EXTRÉMNÍ NÁROKY NA KONSTRUKCE
EXTRAKT KONSTRUKČNÍ FYZIKY

PORUCHY STAVEB

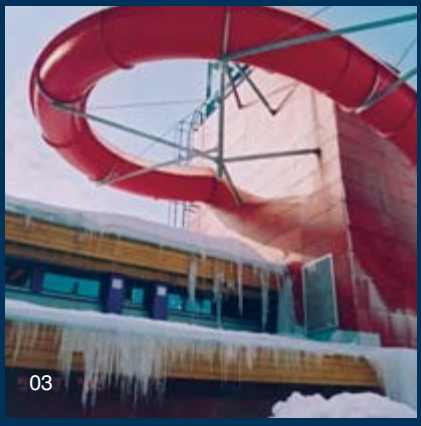
02

Uvedený příklad (foto /02/, /04/) lze řadit mezi elegantně provozně i konstrukčně navržené stavby, kde se ale přesto v průběhu ověřovacího provozu s omezeným chodem klimatizace vyskytly v druhé polovině letošní zimy při dlouhodobě klesajících teplotách vnějšího vzduchu pod -15° C zajímavé difúzní a kondenzační jevy, jindy zřídka pozorovatelné. Stavba se přitom poměrně dobře vypořádávala s přívaly sněhu, jehož mocnost v okolí budovy přesahovala 2 m, i když některá dílčí negativa byla také zaznamenána.

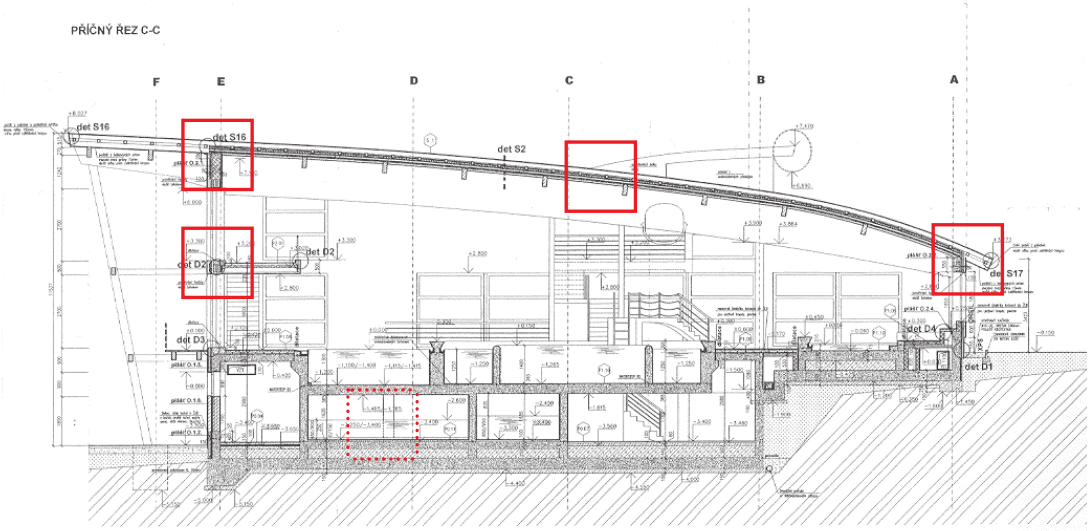
PŘÍČNÝ ŘEZ C-C
F
E
D
C
B
A
det S16
det S16
det S2
det D2
det D2
det D3
det D4
det D1
det S17

Navržená dvouplášťová větraná bohatě tepelně izolovaná střecha oblého tvaru s fóliovou parotěsnou zábranou a fóliovou krytinou vytvořená převážně z dřevěných prvků se s kondenzačními poměry jen těžko vypořádávala.

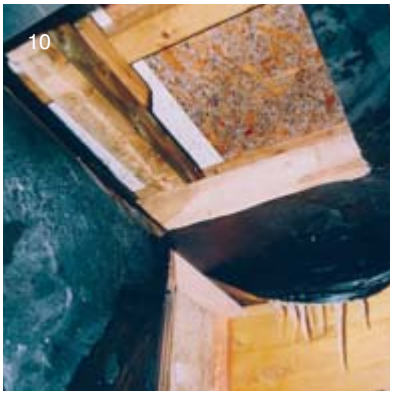
09

Kondenzace vodní páry provázená vznikem ledových krápníků na podhledech (foto /08/, /09/, /10/), respektive zviditelněná v podobě namrzlých ledových kapek vody na vnitřních površích konstrukcí (foto /10/, /11/), byla zjištěna v celém přesahu střechy.

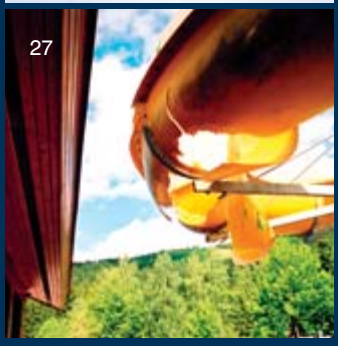
26

Při prohlídce budovy v letním období (06/2005) nebyly na prosklených partiích obvodového pláště zjištěny nepříznivé stopy po zimních kondenzacích. Na střeše (foto /22/) byly nalezeny stopy po destrukčních účincích sněhu. Pádem sněhu z nevýrazného výškového stupně došlo k prolomení OSB desek horního pláště střechy včetně protržení armované fóliové krytiny (foto /23/, /24/, /25/). Tlak sněhu z mírného sklonu střechy na předstěnu toboganové věže způsobil deformaci desek /foto /26/). V místě přiblížení toboganové dráhy ke spodnímu okraji střechy došlo v důsledku skluzu mas sněhu k destrukci toboganového potrubí (foto /27/). Stav střešní konstrukce byl kontrolován dvěmi sondami (foto /28/). První sonda odebrána vedle zimního odběru (03/2005) (foto /29/, /30/, /31/, /32/). Všechny vrstvy nalezeny v suchém stavu. Destrukce materiálů nebyla zaznamenána. Také druhá sonda prokázala suchý stav souvrství, v tomto místě i beze stop po zimních kondenzacích (foto /33, /34/).
